SL 20805

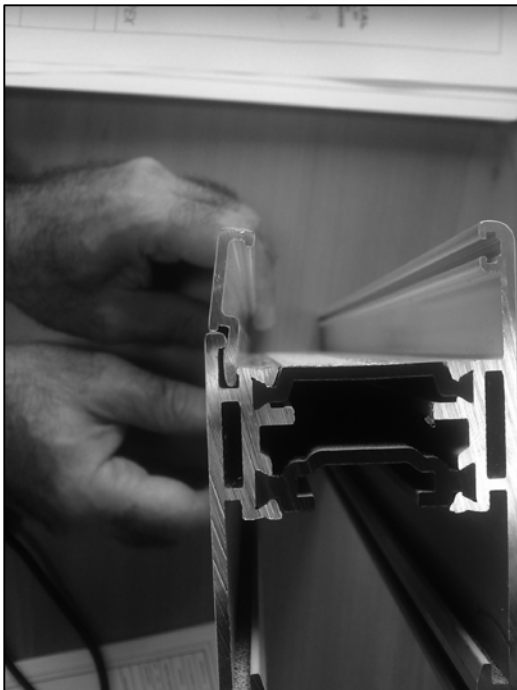
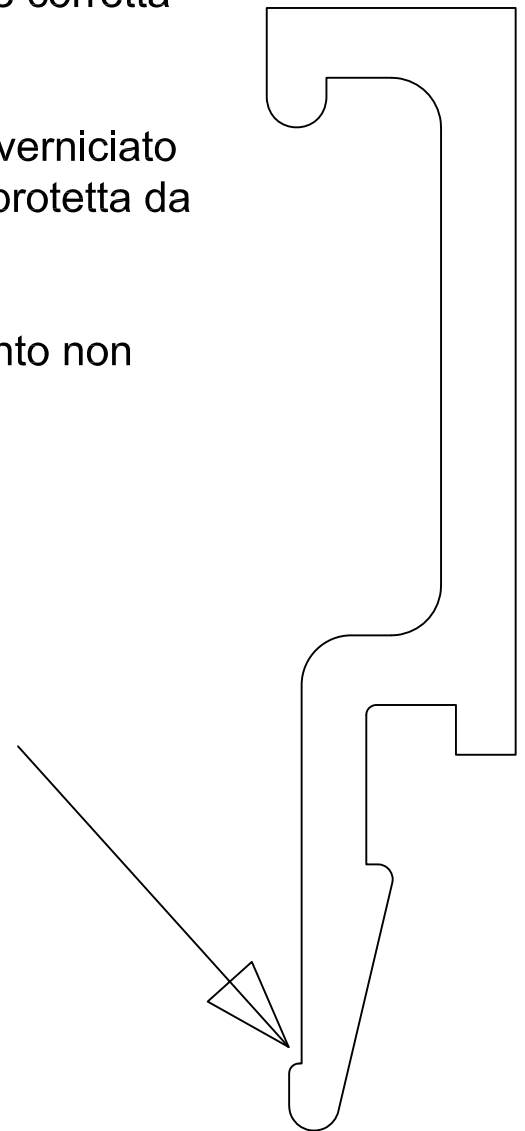
Il profilo fermavetro per le ante slide presenta una criticità,

se il profilo viene verniciato c'è la possibilità che nel punto evidenziato dalla freccia si depositi troppa vernice, questo impedisce al fermavetro di assumere la posizione corretta quindi non perfettamente in linea con l'anta.

l'estruso è ideale invece per l'ossidazione in quanto non crea spessore.

occorre prestare molta attenzione a come viene verniciato eventualmente quella zona va preventivamente protetta da una pellicola da togliere dopo la verniciatura.
